Regione Calabria
Assessorato Infrastrutture, Lavori Pubblici, Mobilità

Autorità di Bacino Regionale

RAPPORTO DI EVENTO

PRECIPITAZIONI 11-12 AGOSTO 2015

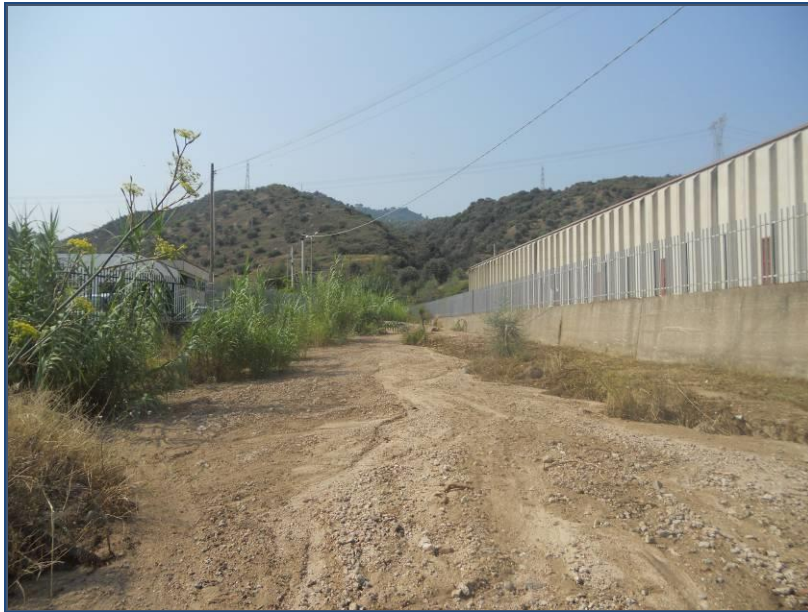
Lungo il corso del Torrente Citrea, ovunque sono state osservate le tracce della corrente che in più punti ha prodotto erosione di sponde e crolli di argine, nella zona a monte. Il torrente Citrea nei pressi dell'autoparco ha cambiato, in seguito all'interrimento dell'alveo, il suo corso naturale invadendo il capannone dell'autoparco comunale e tutta la zona circostante.

2.1.1.1- Il Torrente Citrea nell'alveo originale dopo l'evento

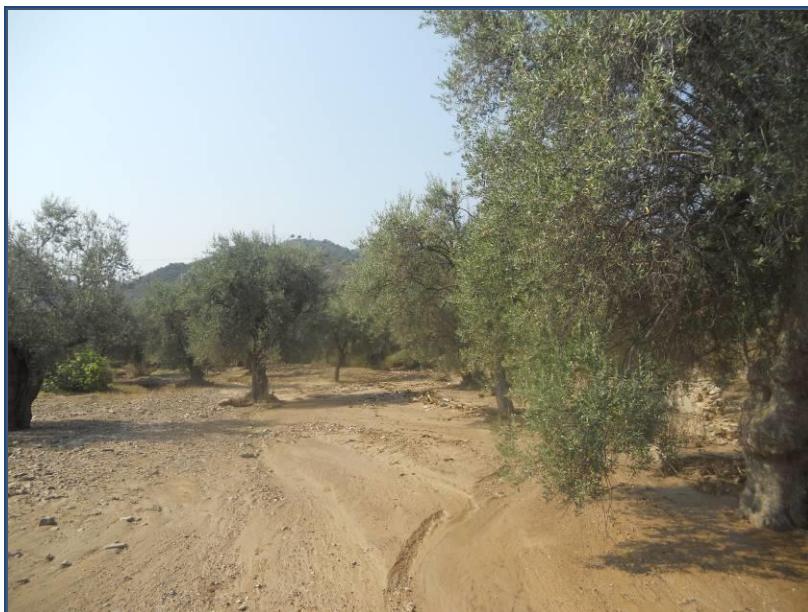
2.1.1.2- Torrente Citrea allagamento zone agricole

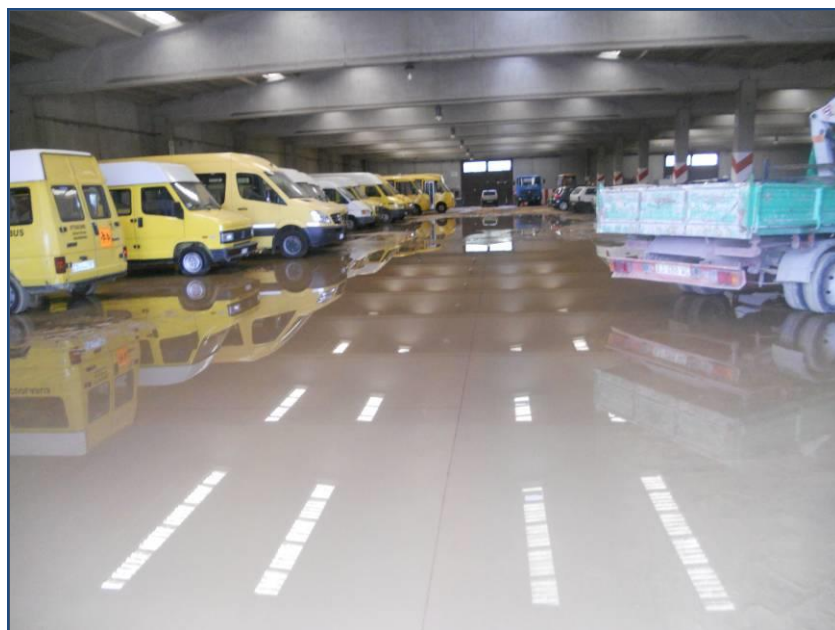
2.1.1.3 - T. Citrea, l'autoparco invaso dalle acque

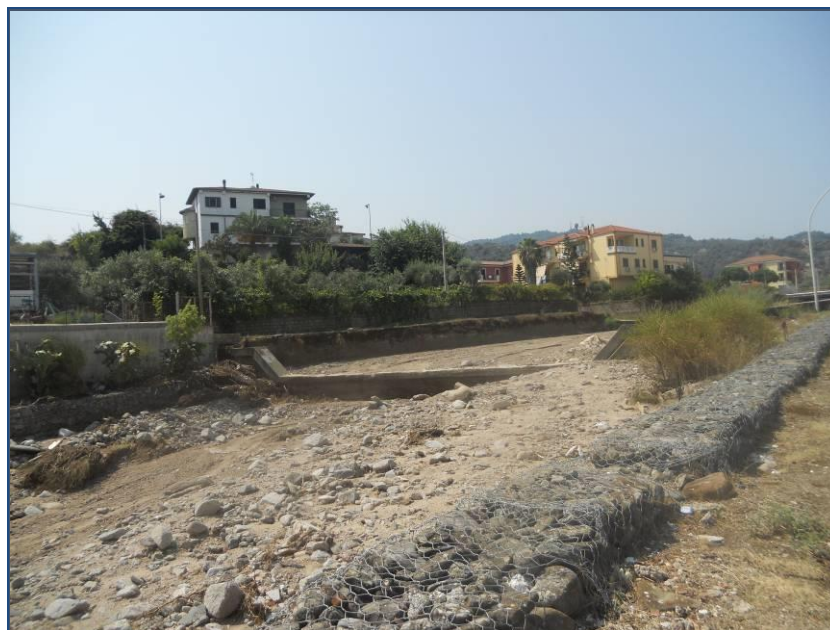
In più punti è stato possibile osservare (Contrada Donnanna), l'intera sezione del canale completamente colmo di detriti che a volte ha provocato uscite e deviazioni dell'alveo, interramenti delle briglie e sovralluvionamento.

2.1.1.4 - T. Citrea, interrimento briglia e esondazione in sinistra idraulica sull'argine in gabbioni

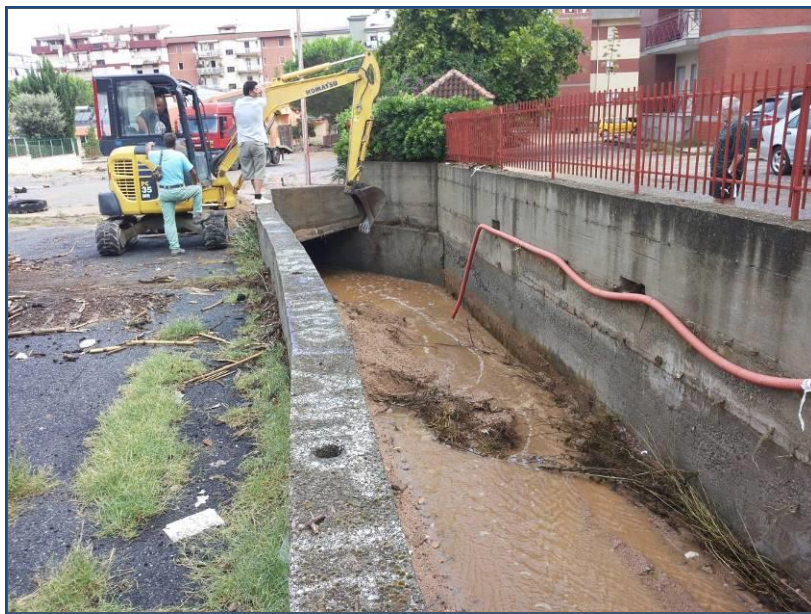
L'affluente di destra idrografica, Torrente San Paolo risulta completamente interrato sia nella porzione di canale a cielo aperto che nel breve tratto intubato.

2.1.1.5 - T. Citrea, affluente T. San Paolo, in fase dei lavori di somma urgenza all'ingresso dell'intubata

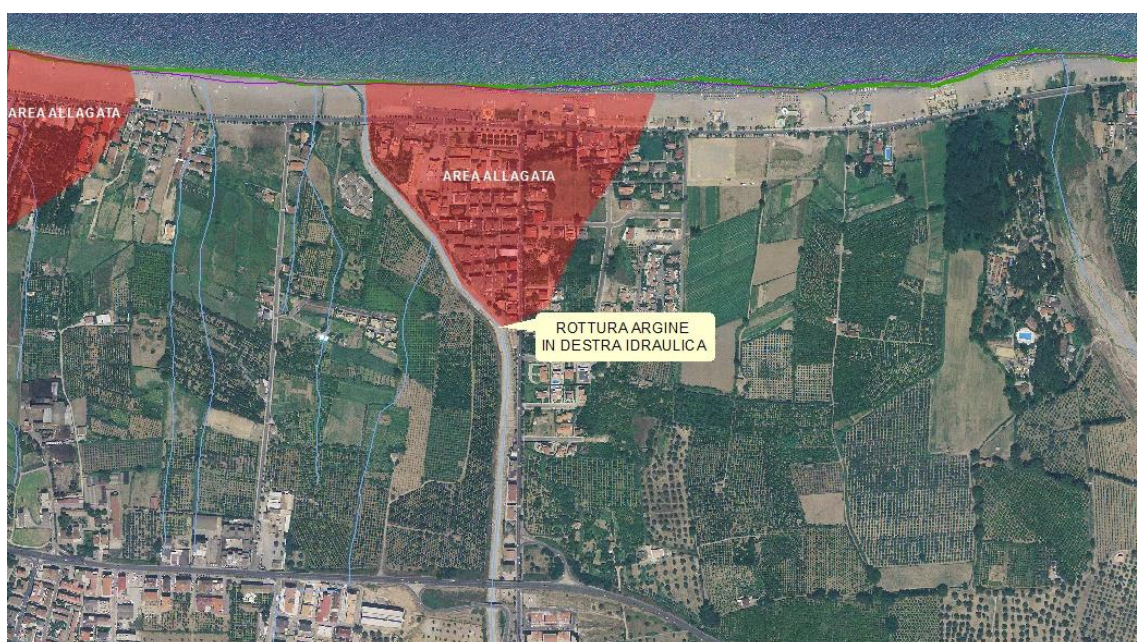
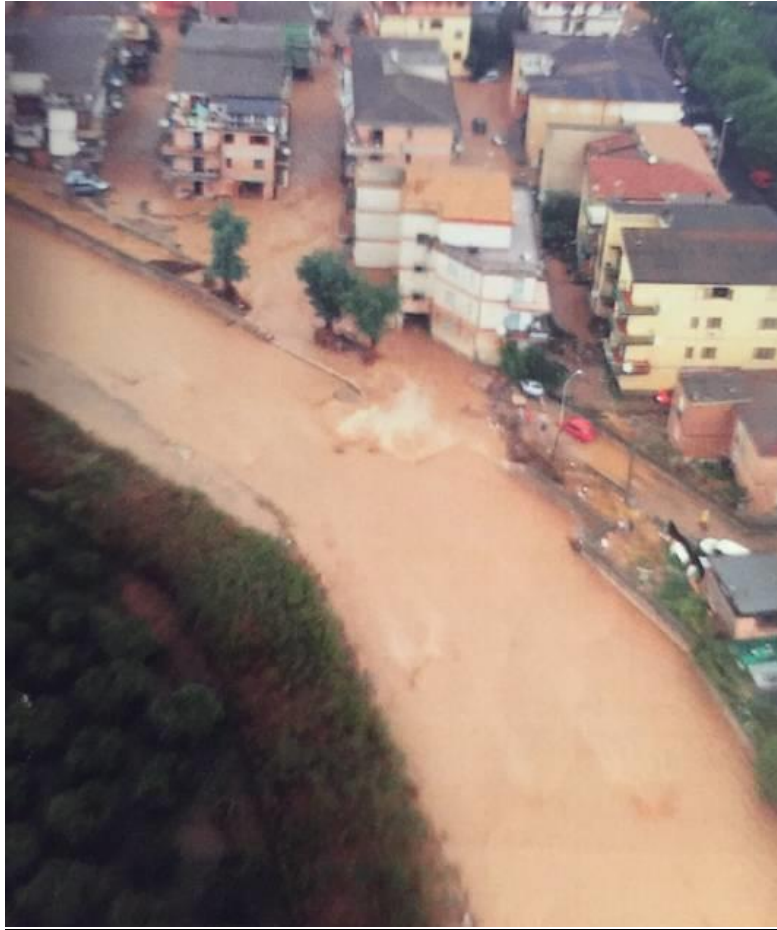
2.1.1.6 - Rotta dell'argine del Torrente Citrea in dx idraulica

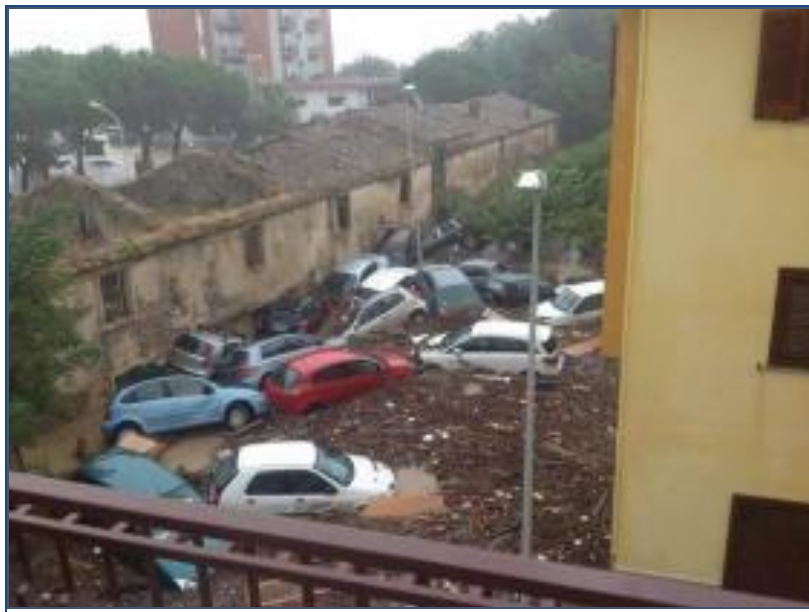
2.1.1.7 - Danni del Torrente Citrea in dx idraulica

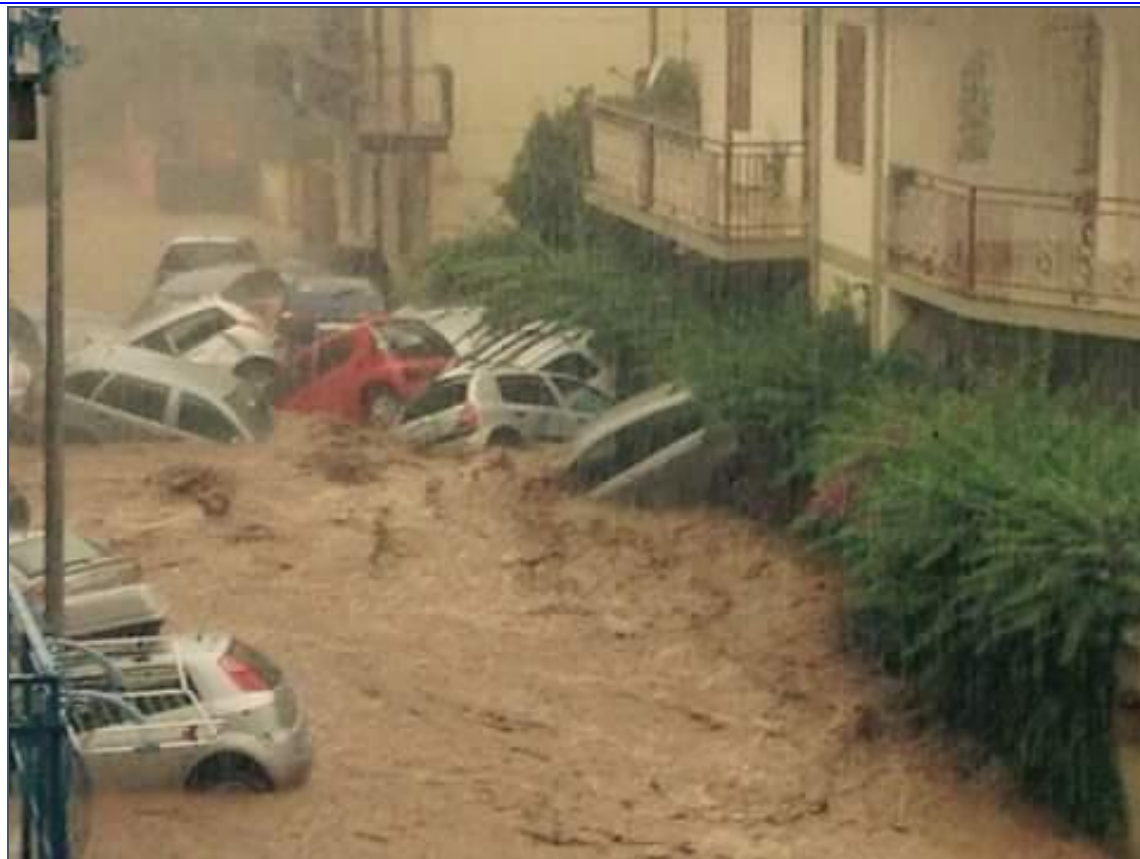
2.1.1.8 – Auto travolte dalla piena in Contrada Lido Sant'Angelo

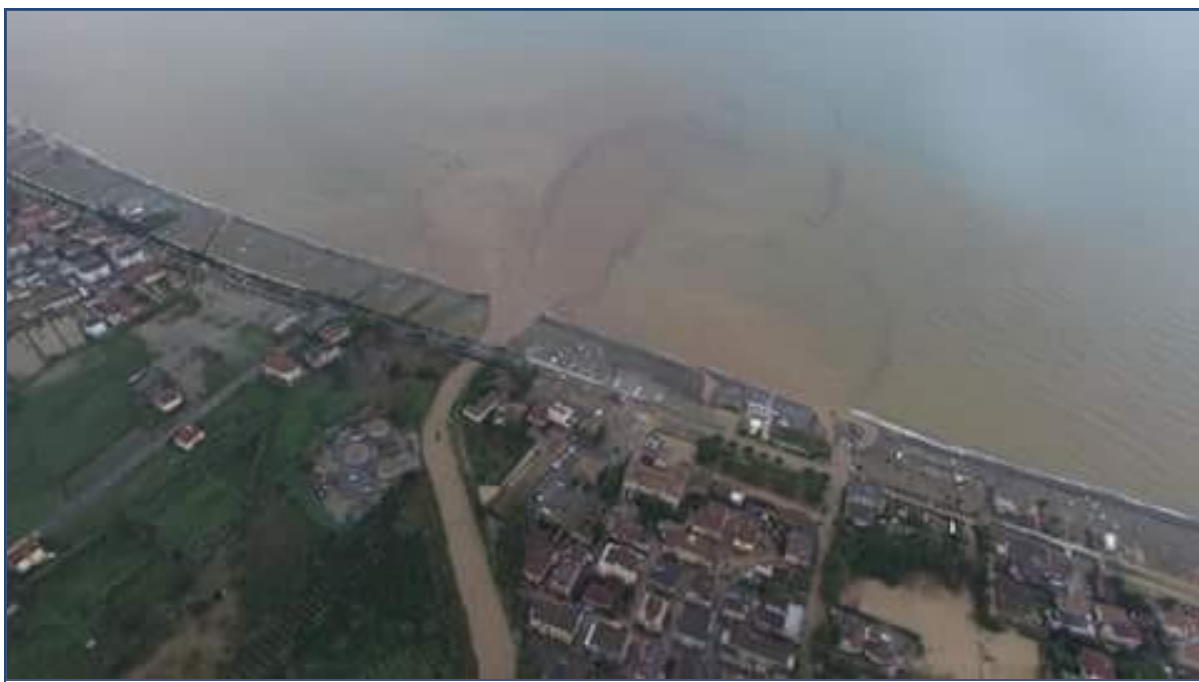
L'ultima foto della successiva sequenza (foto ripresa dall'alto) mostra addirittura la formazione di una doppia foce.

2.1.1.9 – Vista dall'alto della zona di foce del Torrente Citrea

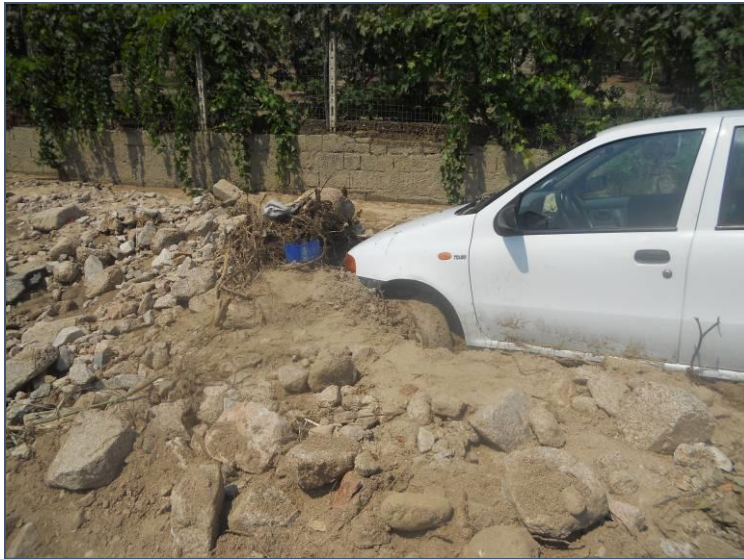
2.1.2.1 - Materiale depositato dall'esonazione del T. Fellino zona monte

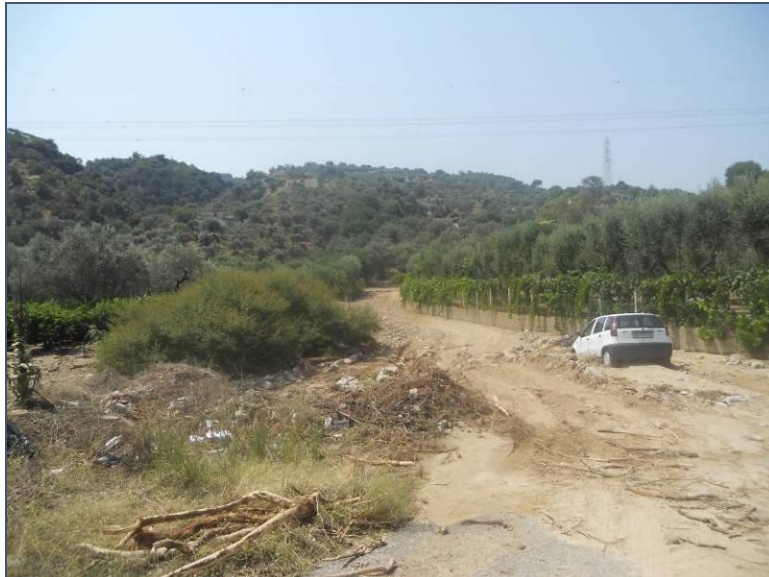
2.1.2.2 Nuovo alveo creato dall'alluvione (T. Fellino zona monte)

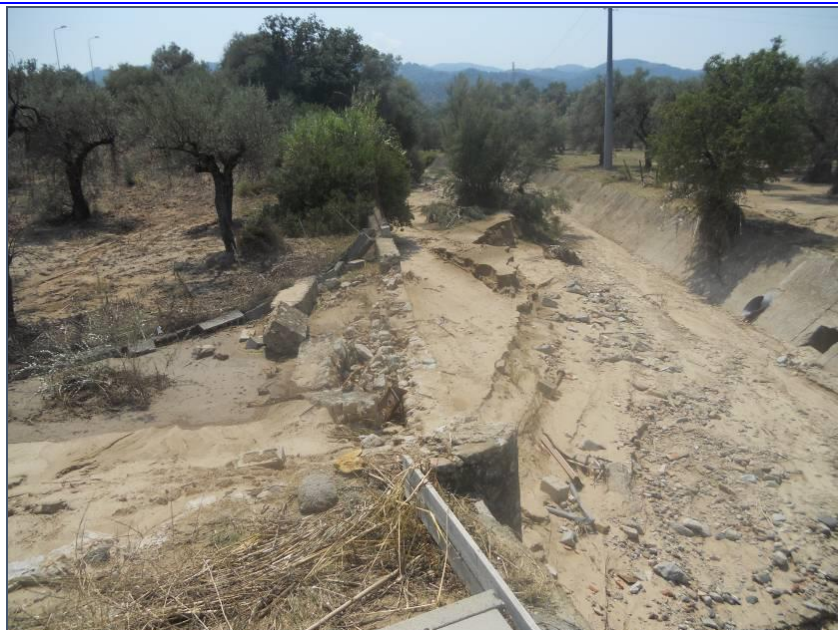
2.1.2.3 Rottura di argine in sx idraulica (T. Fellino zona monte)

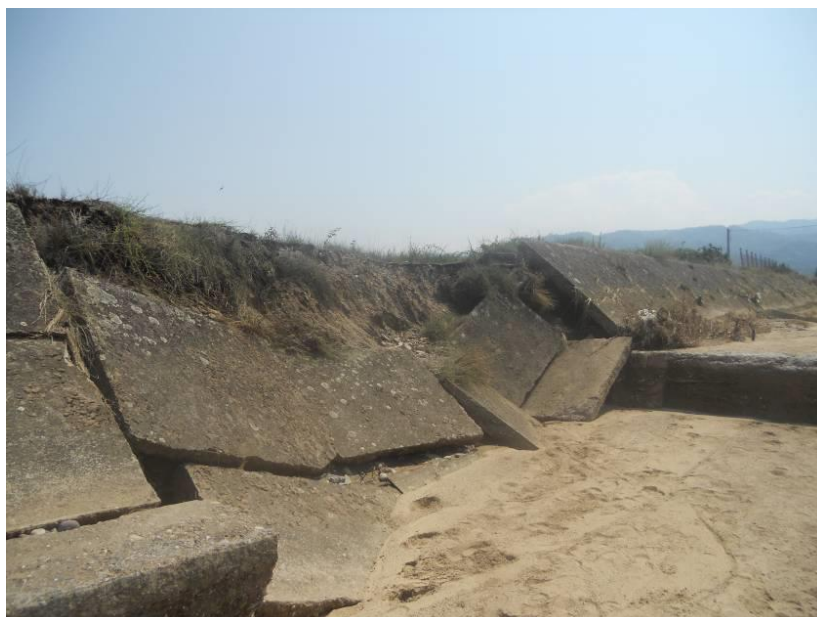
Immediatamente a monte dell'abitato della Frazione Scalo di Rossano, il Torrente Fellino ha rotto l'argine in sinistra idraulica, le acque si sono riversate nelle aree limitrofe agli argini invadendo tutta la zona marina. Lo stesso torrente più a valle ha distrutto gli argini in sinistra e destra idraulica provocando l'allagamento con danni gravi alle abitazioni e alle attività produttive provocando i maggiori danni in Via Lussemburgo e in Via Stati Uniti dove l'acqua mista a fango, ha raggiunto il metro e mezzo di altezza. L'alveo risultava, immediatamente dopo l'evento, colmo di detriti per un volume stimato di circa 20.000mc.

2.1.2.4 Rotta dell'argine del Torrente Fellino in dx idraulica

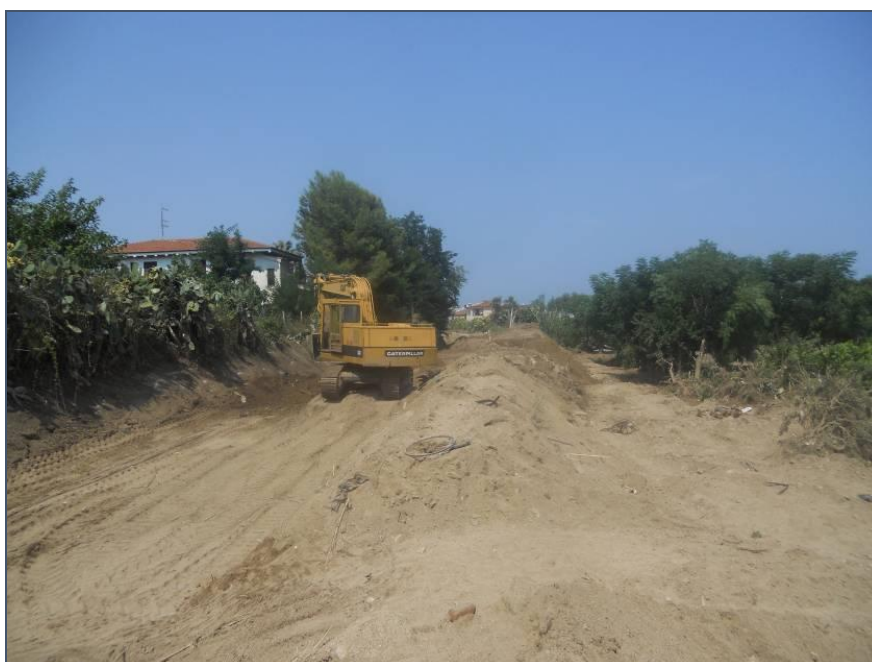
2.1.2.5- Lavori di somma urgenza sul Torrente Fellino- rimozione materiale depositato dalla piena

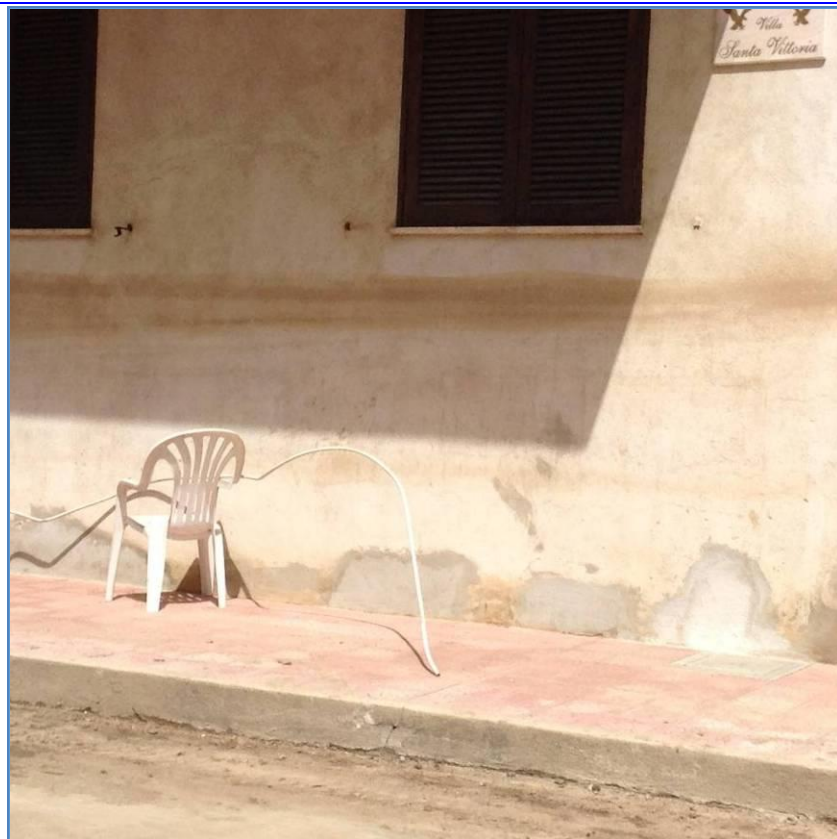
2.1.2.6 -Tracce dell'onda di piena

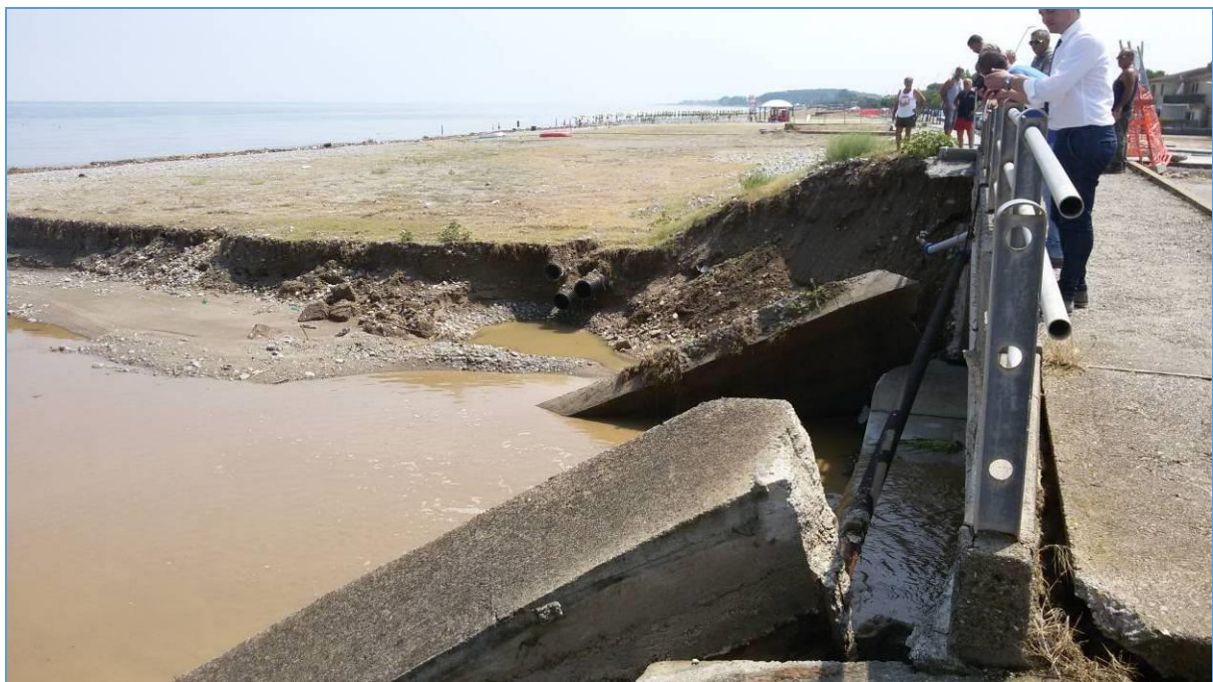
Immediatamente a monte dell'abitato della Frazione Scalo di Rossano, il Torrente Acqua del Fico ha rotto gli argini in diversi punti, più a valle della SS 106 in destra e in sinistra idraulica, infine, con la rottura dell'argine in dx idraulica a valle della SS 106, immediatamente prima della foce, le acque si sono riversate verso il mare provocando danni alle spalle del ponte. L'alveo risulta coperto di detriti per circa 40.000mc

2.1.3.1-Foce del Torrente Acqua del Fico

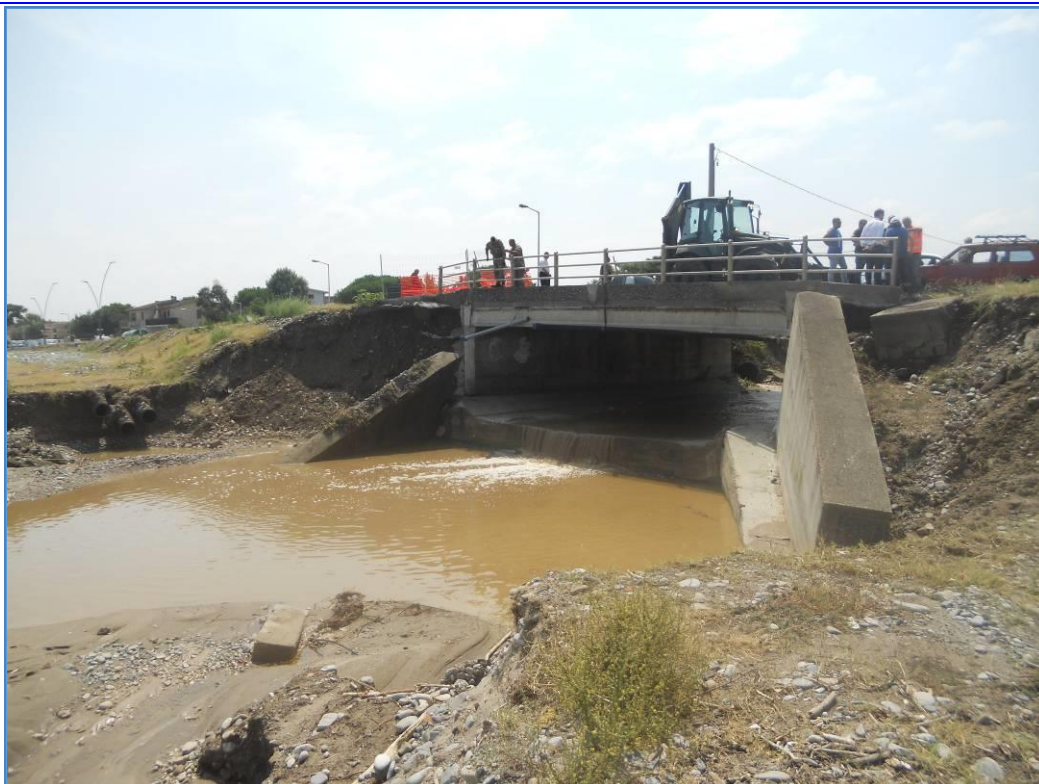
2.1.3.2 Foce del Torrente Acqua del Fico vista da mare

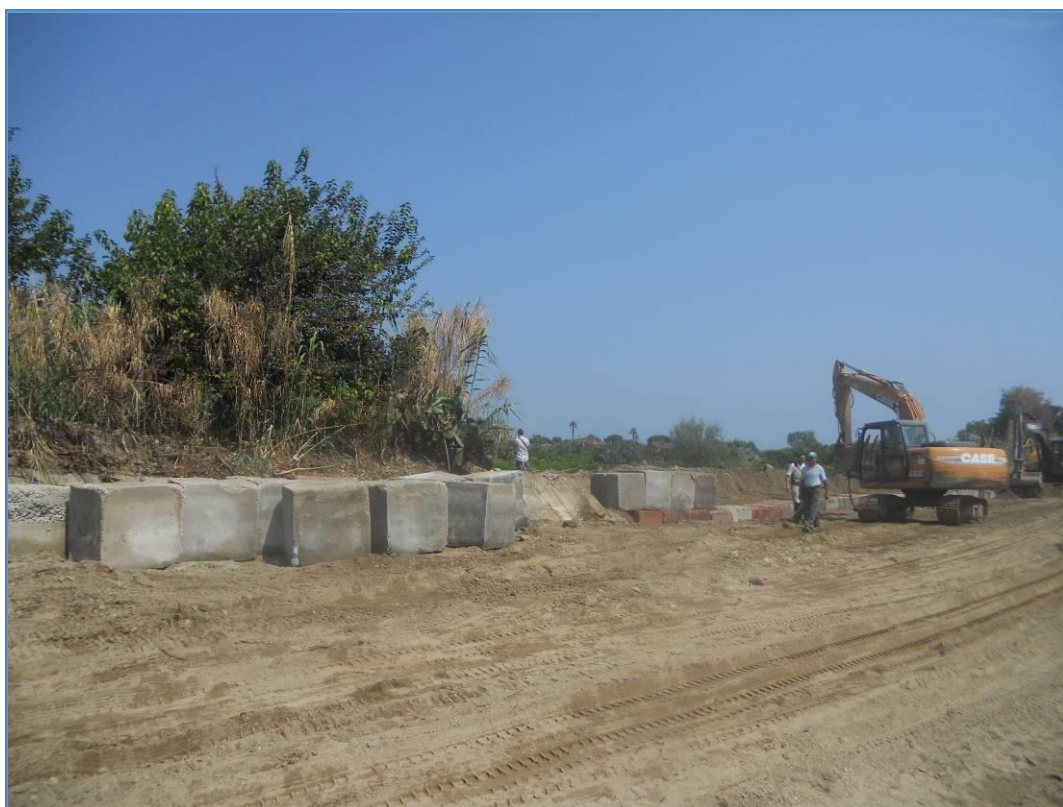
2.1.3.3 Lavori di somma urgenza a ripristino dell'argine sinistro a valle della 106

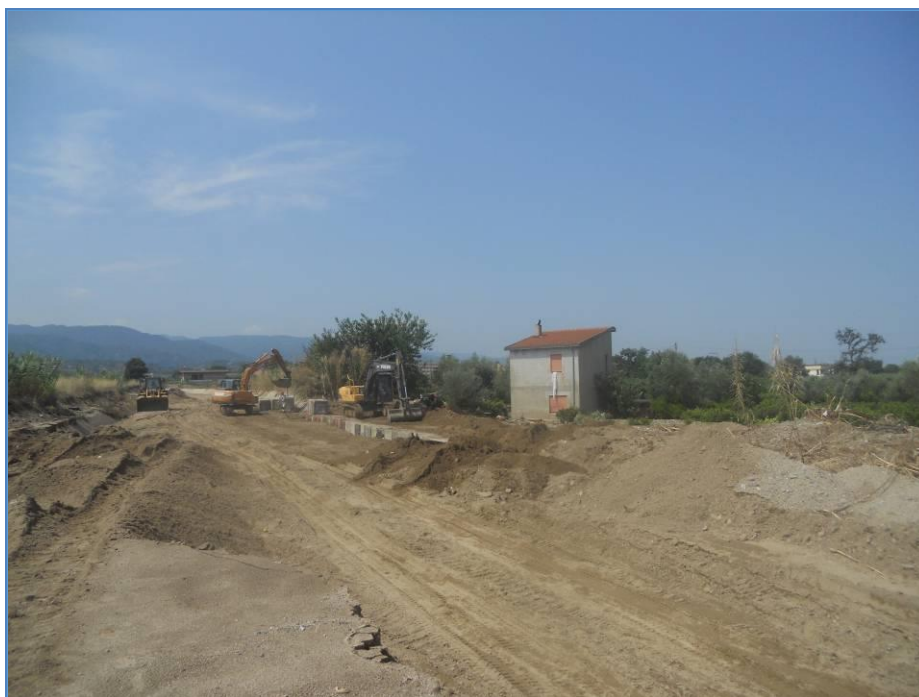
2.1.3.4 - Danni provocati dalla rottura dell'argine in sinistra idraulica.

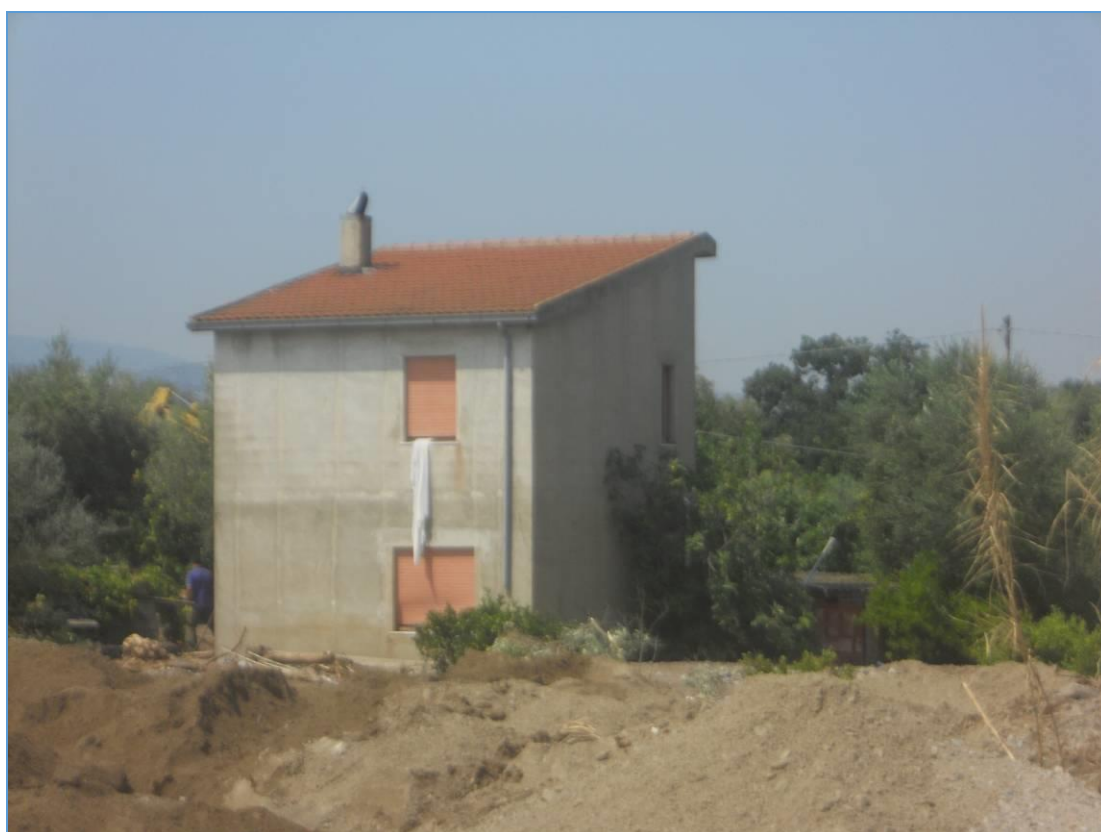
2.1.3.5 Danni provocati dalla rottura dell'argine in sinistra idraulica. Nel particolare la traccia del passaggio dell'onda di piena sul prospetto dell'abitazione di altezza superiore ai 2 metri

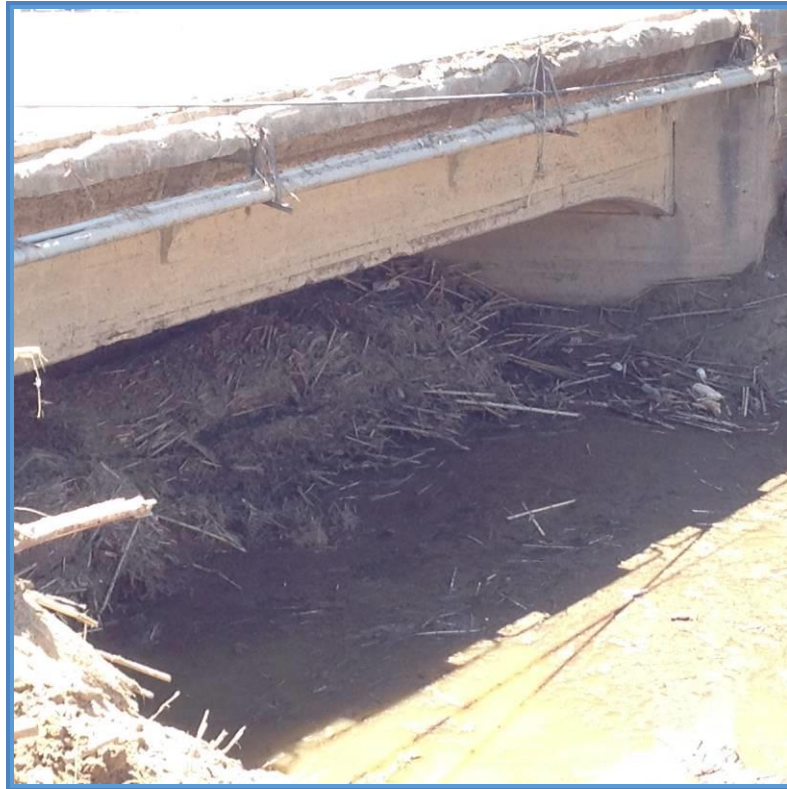
2.2.2 Particolare dell'ostruzione del ponte stradale

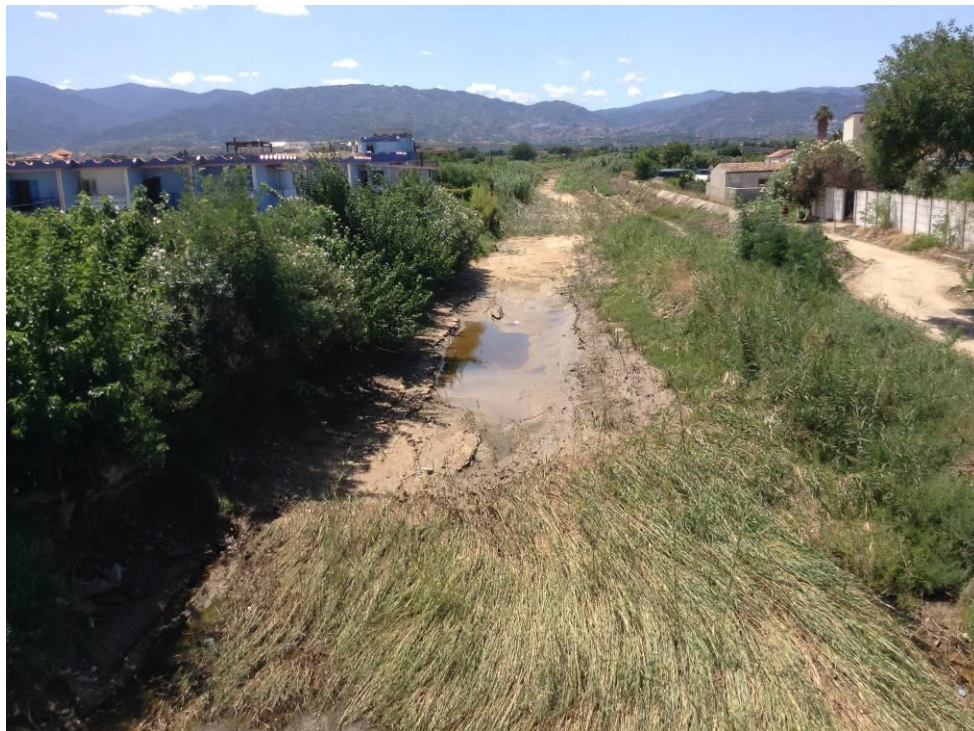
2.2.3 Tracce dell'onda di piena

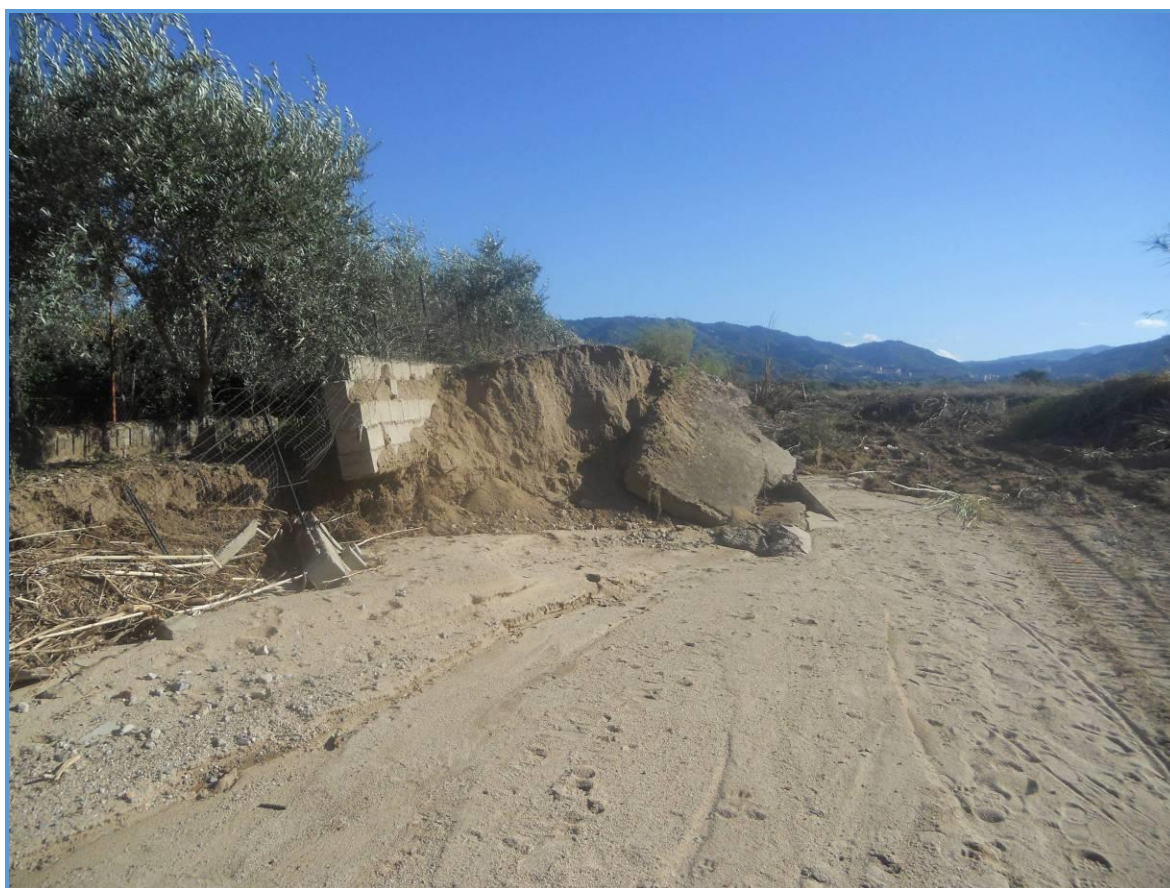
Il trasporto solido è stato notevole ed ha interrato per tratti superiori al km quasi completamente l'alveo fluviale.

2.2.2.1- Rottura arginale Torrente Gennarito in destra idraulica, vista da valle.

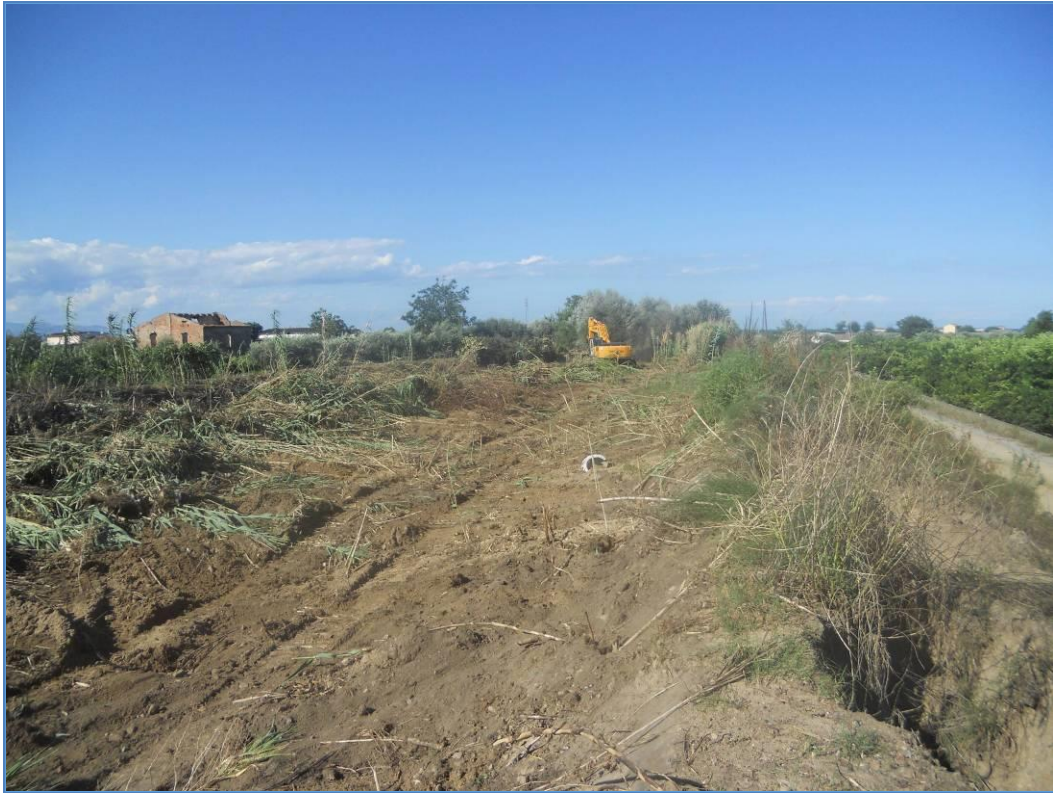
2.2.2.2 - Lavori in somma urgenza sul torrente Gennarito

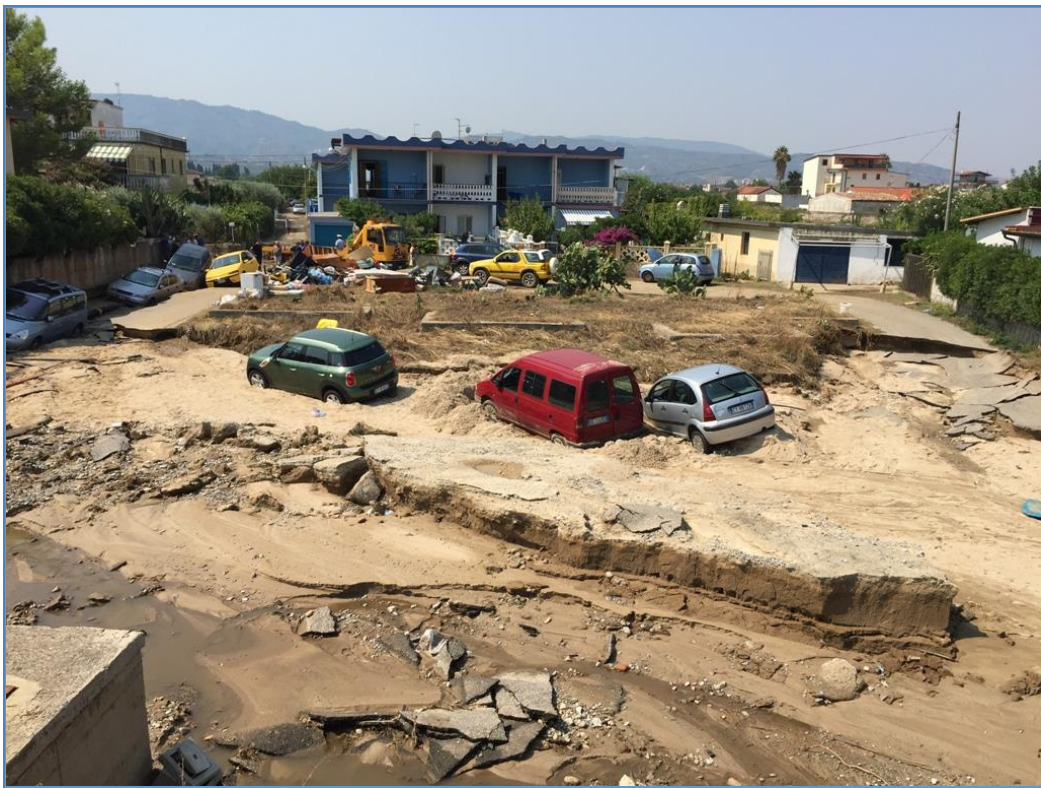
2.2.2.3- Auto travolte dalla piena in contrada Fabrizio Piccolo

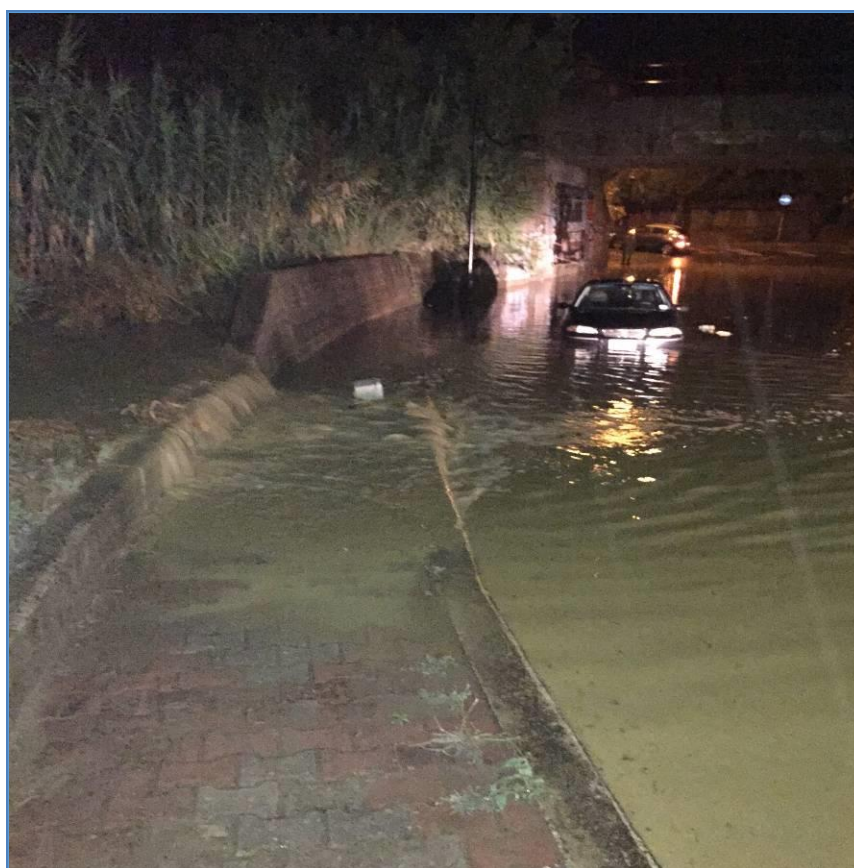
2.3.1. Allagamento di un sottopasso nel centro urbano di Mirto di Crosia

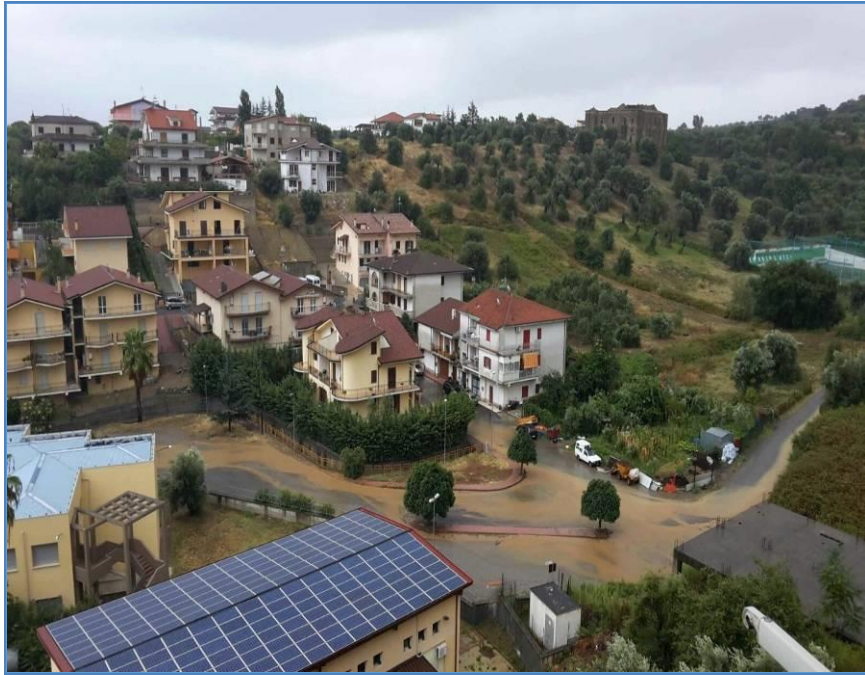
2.3.2. Allagamenti del centro urbano di Mirto di Crosia

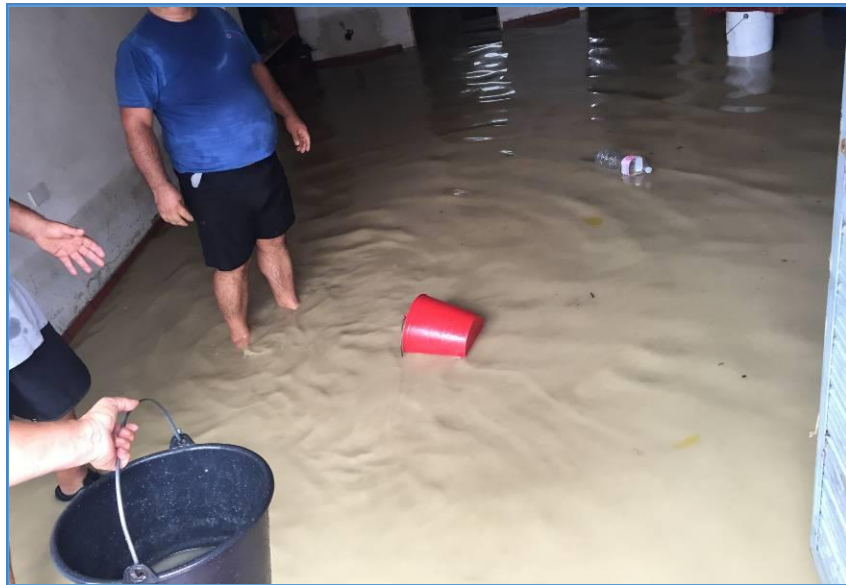
2.3.3. -Allagamenti delle abitazioni del centro urbano di Mirto di Crosia

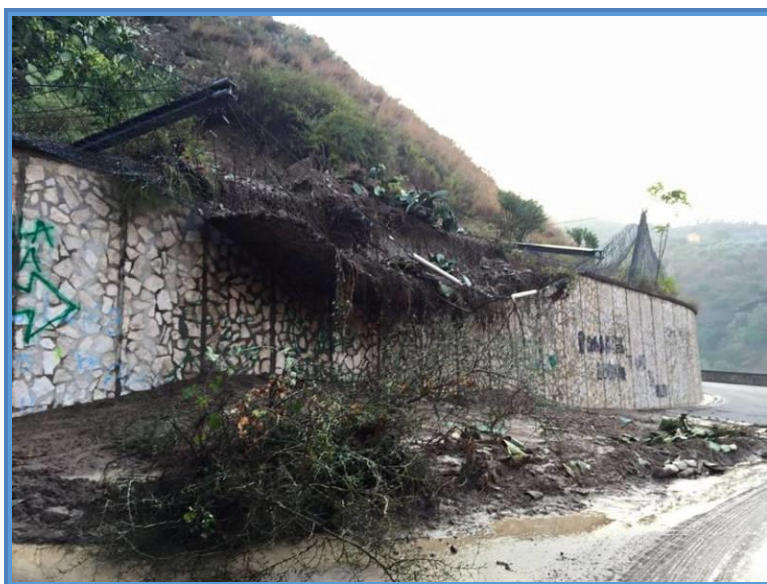
2.4.1 –tipologia di dissesto

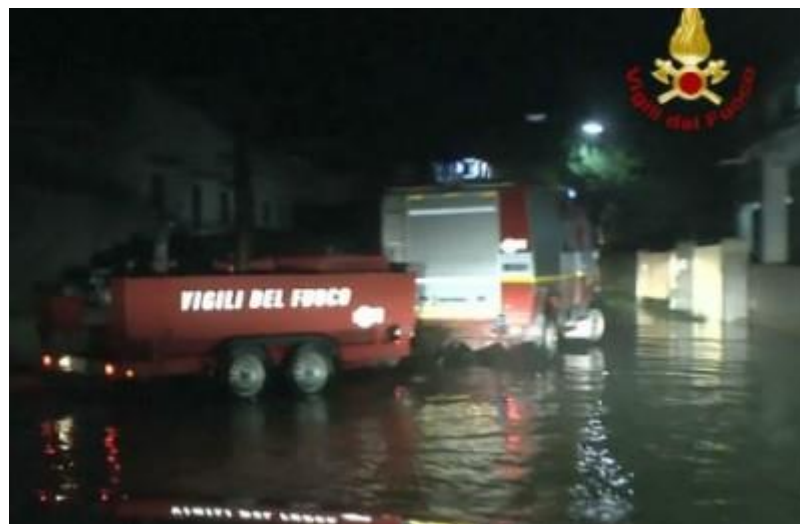
Mezzi dei vigili del fuoco in azione durante l'allagamento

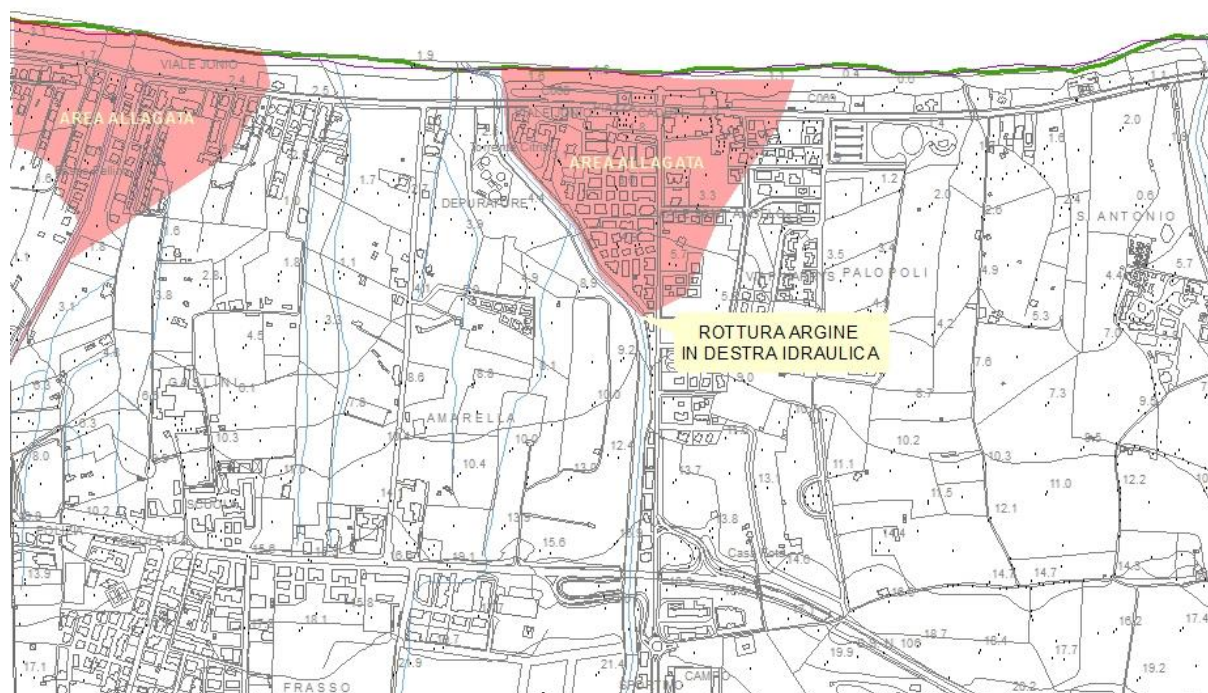
3.3-Cartografia Tecnica Regionale, gli allagamenti dell'alluvione e area di intensa urbanizzazione dell'area di Rossano Lido .
