Regione Calabria
Assessorato Infrastrutture, Lavori Pubblici, Mobilità

Autorità di Bacino Regionale

RAPPORTO DI EVENTO

PRECIPITAZIONI 11-12 AGOSTO 2015

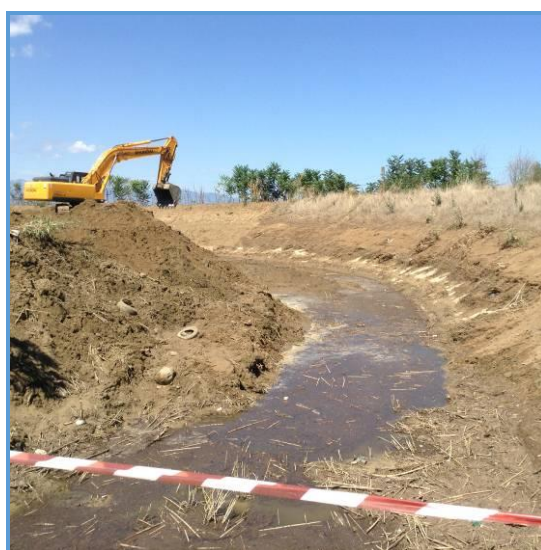
Opere idrauliche particolari come vasche di laminazione e briglie risultano completamente interrato.

Lungo il corso del Torrente Leccalardo sono visibili inoltre tracce del passaggio della corrente che ha provocato erosione di sponde e gravi danni alle opere idrauliche presenti lungo il canale artificialmente cementificato.

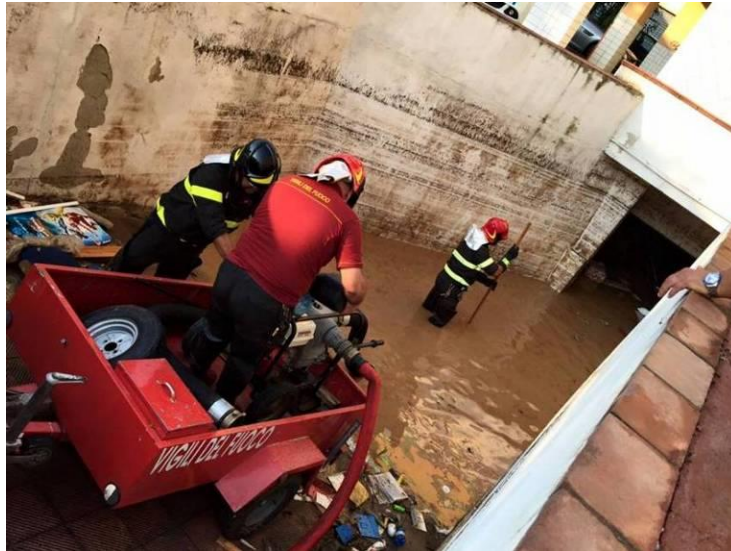
Intervento dei vigili del fuoco a seguito dell'allagamento di un interrato
